九华府项目（高端人才住房项目）（一期，A、B 地块）

# 水土保持监测总结报告

建设单位：绵阳市嘉远瑞华房地产开发有限公司

编制单位：四川盛达昌工程设计咨询有限公司

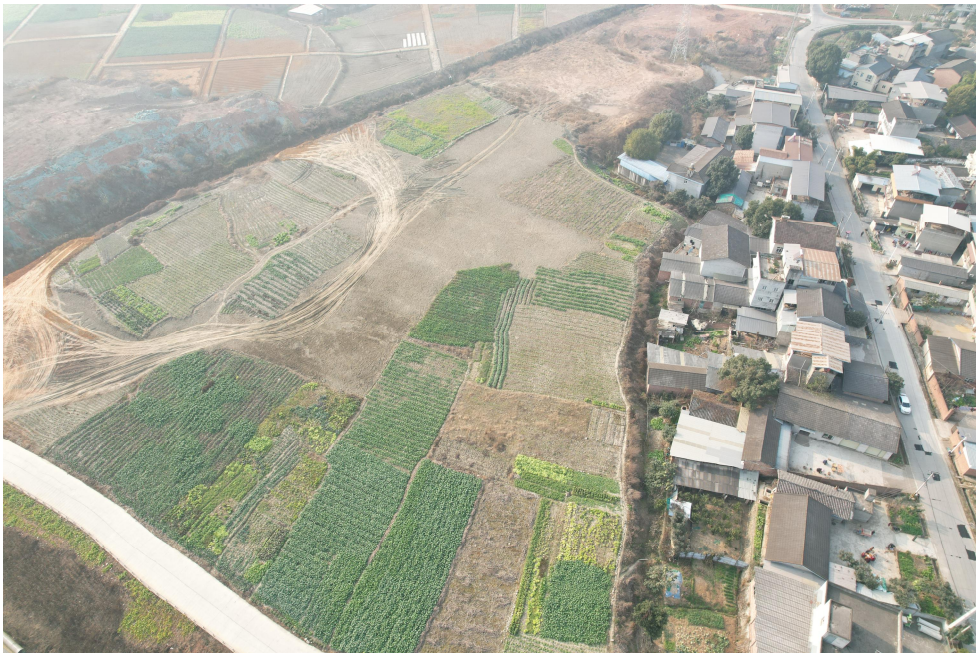
图 3.3-1 弃土场复耕现状图

根据施工资料及现场调查，本项目实际土石方开挖总量为 40.63 万  $m^3$  (含表土剥离 4.14 万  $m^3$ )，回填总量为 17.01 万  $m^3$  (含表土回覆 4.14 万  $m^3$ ，其中 0.75 万  $m^3$  回覆至绵兴村弃土场)，弃方 23.62 万  $m^3$ ，其中 2.30 万  $m^3$  运至绵兴村弃土场，21.32 万  $m^3$  运至游仙街道文胜村四组堆场。绵兴村弃土场占地面积 0.56 $hm^2$ ，弃土场级别为 5 级，最大堆渣高度 5.00m，弃土场所在场地类型为凹地型，邻近科技城大道，堆存期间依托道路边沟作为截排水措施，周边无企业和重要公共设施等，场址处未发现泥石流、崩塌、滑坡等地质灾害，目前该渣场已采取表土回覆、复耕措施。
